**Plán péče  
o  
přírodní památku  
Mořská transgrese  
na období  
2018 - 2025**

evidenční číslo:	3415
kategorie ochrany:	přírodní památka
název území:	Mořská transgrese
druh právního předpisu, kterým bylo území vyhlášeno:	nařízení
orgán, který předpis vydal:	Správa CHKO Broumovsko
číslo předpisu:	2/2008
datum platnosti předpisu:	21.5.2008
datum účinnosti předpisu:	5.6.2008

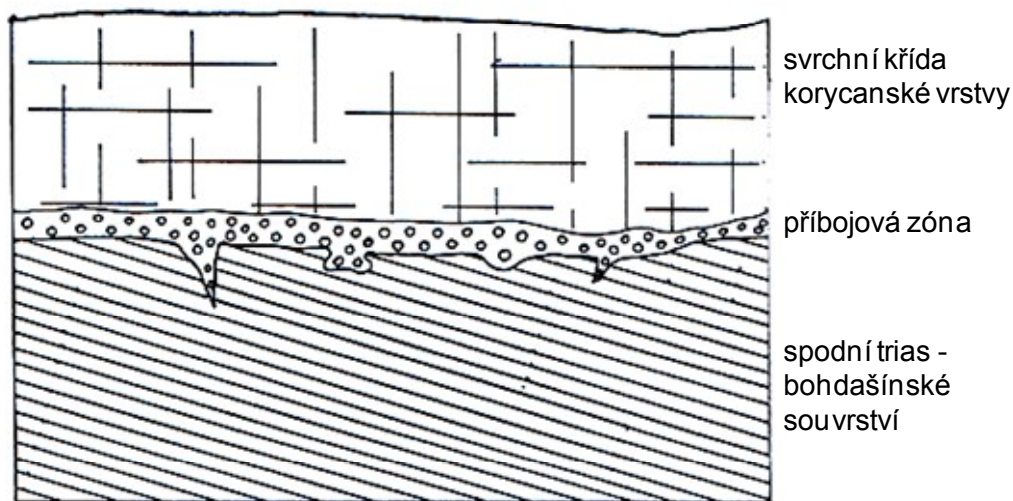
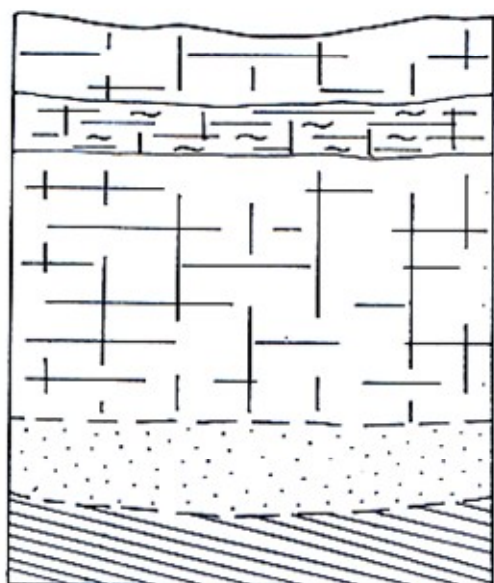
Obr. 1: Vzorové profily v lomové stěně (Podle V. Zieglera 1993)

#### BOHDAŠÍN - TRANSGRESE ZÁKLADNÍ PROFIL

**BOHDAŠÍN - TRANSGRESE  
SEVERNÍ POKRAČOVÁNÍ ZÁKLADNÍHO  
PROFILU**

kaolinické pískovce s glaukonitem

kaolinický pískovec bez glaukonitu  
s fukoidy

křída – kaolinické pískovce se  
silnou příměsí glaukonitu

příbojová zóna

trias

Odkrytý geologický profil lomové stěny, místy až 8 m vysoké, charakterizuje geologickou stavbu celé PP. Spodní část profilu je tvořena světle šedými kaolinickými arkózovými pískovci, které jsou při povrchu této vrstvy fosilně zvětřelé. Jedná se převážně o říční sedimenty spodního triasu (svrchní část bohdašínského souvrství, stáří cca 250 mil. let), zastoupené silně rozpadavými arkózovými pískovci místy načervenalé až rezavé. V nich můžeme identifikovat valouny bílého křemene, minimální je výskyt růžového až červeného křemene a živců. Tyto vrstvy také tvoří podloží podmáčené a ruderalizované plochy na dně opuštěného lomu na pozemku 1450/2 k. ú. Verněřovice.

Povrch triasových pískovců není rovný. Vyskytují se prohlubně či na puklinách hluboké kapsy. Na tento nerovný povrch transgredují křídové bazální slepence. Materiál je nevytříděný a tvoří ho především valouny křemene (bílého i červeně zbarveného) i černých buližníků, rul, fylitů a valouny dalších hornin. Mocnost slepencové vrstvy je 18 až 34 cm. Směrem k nadloží materiál zjemňuje, ubývá valounů a přibývá písčitého materiálu.

Výše pokračují nejdříve hrubozrnné, dále jemnozrnné žlutohnědé kaolinické pískovce se silnou příměsí glaukonitu, kvádřově rozpukané. Jedná se o svrchně křídové mořské pískovce korycanských vrstev (střední cenoman, stáří cca 96 mil. let). Byly v nich nalezeny úlomky misek ústřic. Severním směrem přibývá mocnosti těchto nadložních pískovců a zhruba v mocnosti 3-5 m nad jejich bází je vytvořena přibližně 85

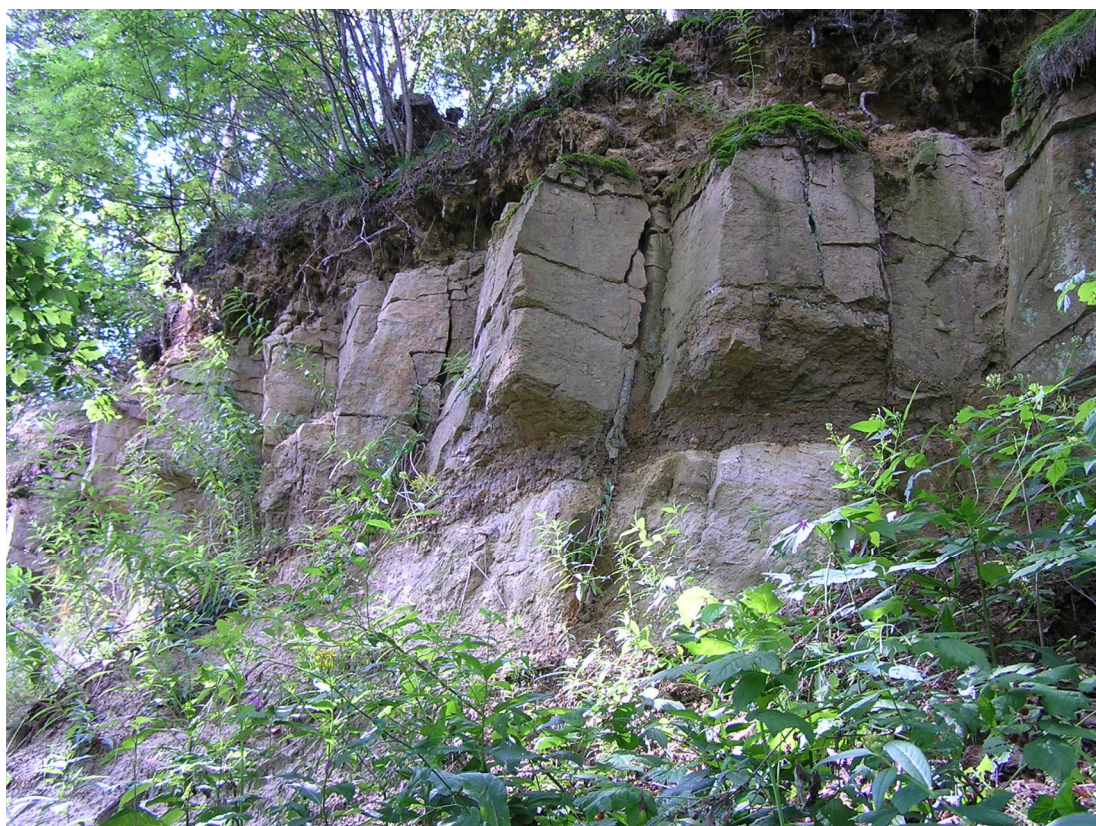
Obr. 2: Horninový odkryv – nad písčitými sedimenty triasu a příbojovou zónou tvořenou slepenci vystupují svrchně křídové kvádrové pískovce cenomanu.

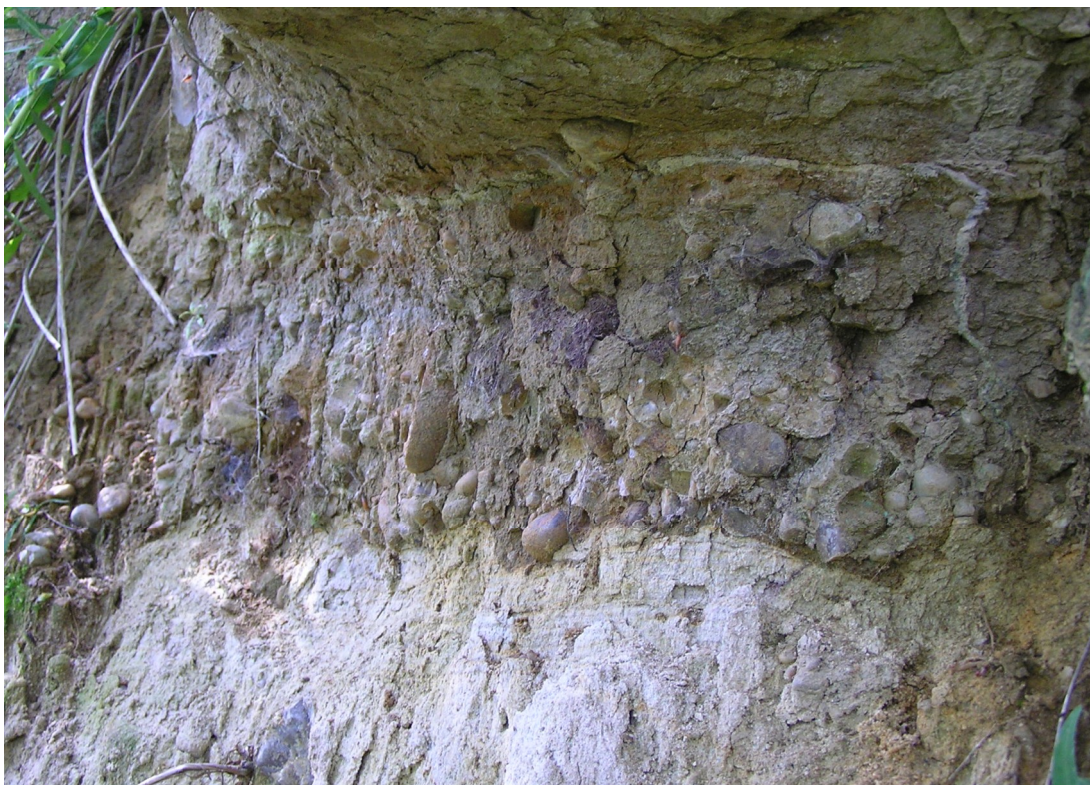
Obr. 3: Detail mořské příbojové zóny tvořené slepenci
